<p>Analog TL-SP 99 Zeichnung Nr.: 4</p>	<p>Zchg. Nr. S1.1-140 Stand: 12/04</p>	<p><b>Doppelte Schutzplanke (DSP)</b> <b>PA 2,0 m</b></p>	
<p>Gütegemeinschaft Stahl-Schutzplanken e.V.</p>

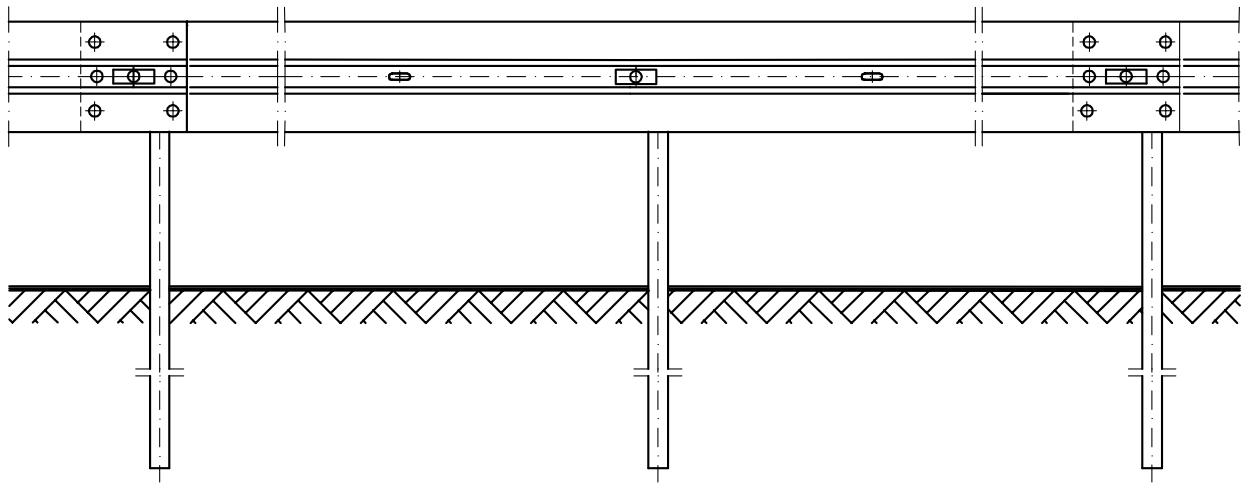
Klauen mit Pfosten nicht verschraubt!

Verschraubung siehe Zeichnung Nr. B1.1-101

System ist nicht nach EN 1317 geprüft. Diese Zeichnung gilt für Reparaturzwecke.
